## 南昌高新区管委会 关于江西省江铜耶兹铜箔有限公司四期2万吨/年 电解铜箔改扩建项目工地“5·24”一般物体 打击事故调查报告 的批复

# 江西省江铜耶兹铜箔有限公司四期 2 万吨/年 电解铜箔改扩建项目工地“5·24”一般 物体打击事故调查报告

2023 年 5 月 24 日约 14 时 40 分，江西省江铜耶兹铜箔有限公司四期 2 万吨/年电解铜箔改扩建项目在组织工人用铲车运送混凝土时，发生一起物体打击事故，造成 1 人死亡。

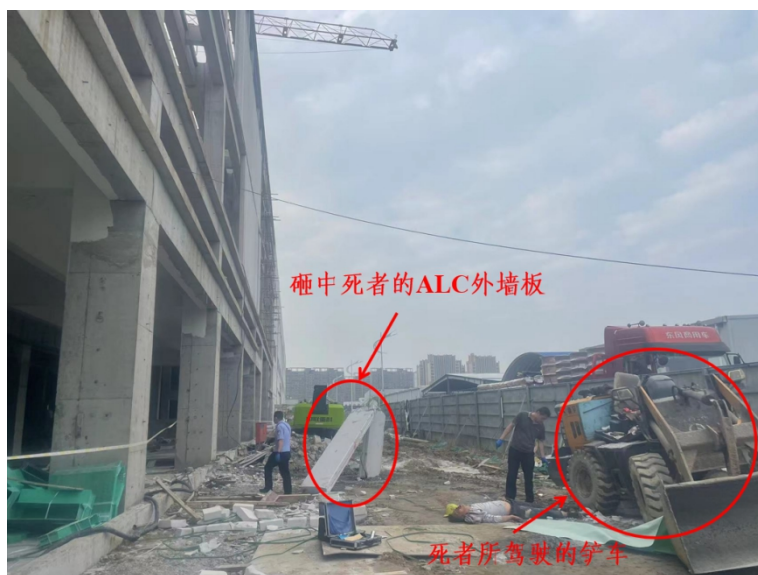
图1 事故现场照片

事故现场位于江西省江铜耶兹铜箔有限公司四期2万吨/年电解铜箔改扩建项目东侧与外围铁制围挡中间的空地,图中为坠落到地面的ALC外墙板和被砸中的铲车,事故发生后为妥善处置死者,已将外墙板挪开并将陈镇(死者)从铲车上移至地面。

陈镇驾驶铲车违规在吊装作业区域内进行混凝土铲运作业，导致其被在吊装过程中坠落的 ALC 外墙板砸中进而死亡。

山西四建集团有限公司作为项目施工单位，安全生产主体责任落实不到位。安全教育培训不到位，未对陈镇、邓三毛等人进行安全教育培训和安全交底；危险作业安全管理不到位，吊装作业现场未落实专人现场管理、安全措施落实不到位；隐患排查治理工作落实不到位，未及时排查并消除违规交叉作业、吊装作业未划定危险区域、挂设警示标志等隐患问题。

各类危险作业安全管理，严格按照施工方案进行施工作业并落实各项安全防护措施；建立健全安全风险分级管控和隐患排查治理双重预防机制，及时发现并消除各类事故隐患；加大对现场作业人员的安全培训教育力度，要督促各级管理人员和作业人员严格执行企业安全生产规章制度和操作规程，切实防范生产安全事故发生。
