南昌高新区管委会 关于对高新麻丘江西德裕汇建材有限公司 “8·9”一般坍塌事故调查报告的批复

高新麻丘江西德裕汇建材有限公司“8·9”一般坍塌事故调查报告

2023年8月9日07时36分许，江西德裕汇建材有限公司货车司机在麻丘镇库前村厂区内卸货时，发生一起坍塌事故，造成1人死亡，造成直接经济损失为50万元。

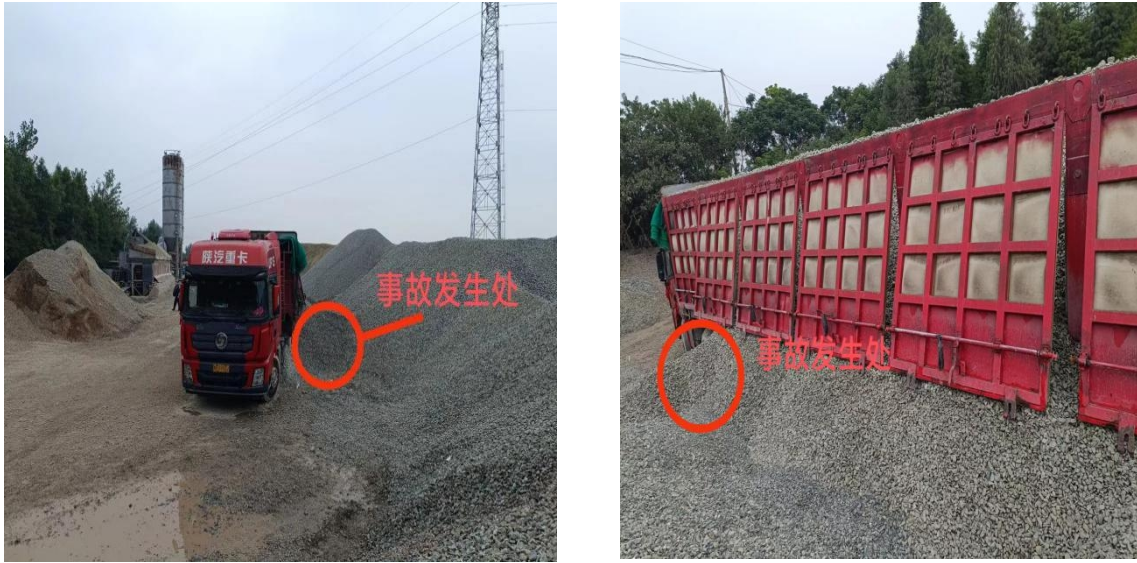
图 1 事故现场

事故货车停放在位于麻丘镇库前村江西德裕汇建材有限公司厂区南侧石料堆旁，图中货车为重型半挂牵引车（车牌号：豫 RR9552），货车左侧有依次泄出的 5 堆的裸石料堆，石料高度略高于货车车轮，出事点为靠近车头的第 2 堆裸石石料处。（见图 1 示）

综合相关调查取证认定本起事故直接原因是：违规打开厢式货车的边门直接卸货而未采取安全防护措施。

曹华锋安全意识淡薄，违规操作，贸然打开厢式货车的边门直接卸货而未采取安全防护措施，导致被泄出的石料掩埋窒息而死。

江西德裕汇建材有限公司安全生产规章制度不健全，未建立包括隐患排查制度在内的安全管理制度及安全操作规程；员工安全教育培训不到位，员工安全意识淡薄；风险辨识不到位，未辨识货车卸货作业过程中存在的安全风险。

（一）江西德裕汇建材有限公司要深刻吸取事故教训，强化企业主体责任意识，进一步建立健全安全生产规章制度和操作规程；要加大安全教育培训力度，确保安全培训到位，要督促管理人员和作业人员严格执行企业安全生产规章制度和操作规程；要建立健全隐患排查治理预防机制，加强作业前风险辨识管控，及时消除安全隐患；要进一步规范作业现场安全管理，切实防范生产安全事故的发生。
